## キャロル エンジンオーバーホール作業

## 35万キロ走行車両

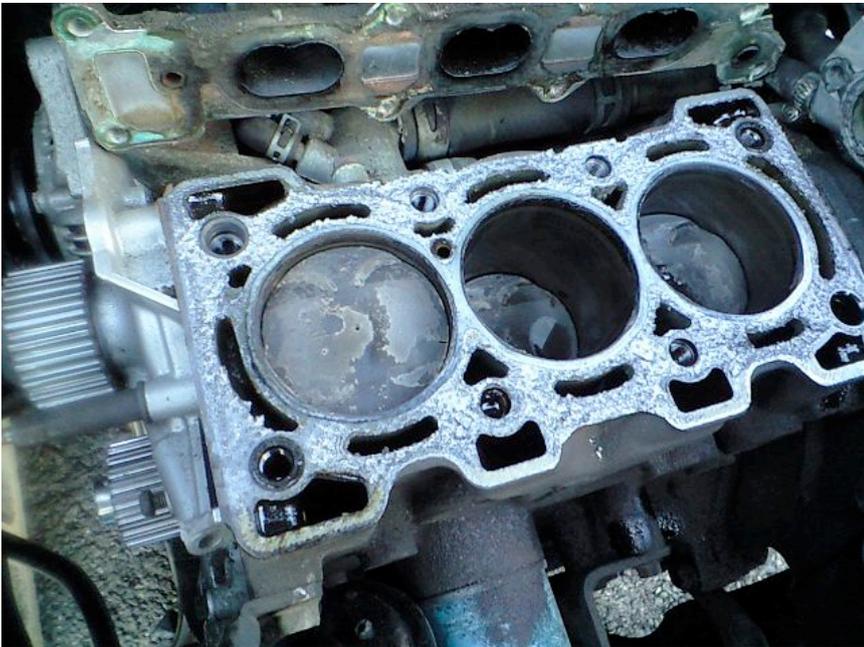
じつに素直に外れてくれました。えらいえらい！直後の観察も超重要です！まず、全気筒にオイル下がりが見受けられます。ただ35万キロにしては状態は良いようです。オイルオリフィスにあるべきジョイントが見当たりませんが、周辺に滲みがないので、これはオイル下がりの原因ではなさそうです。

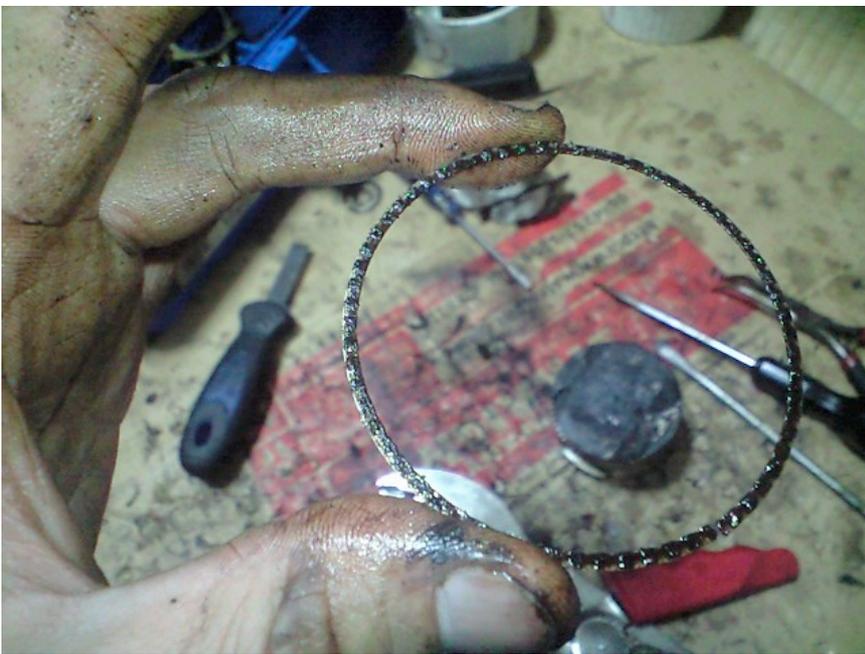
3段目のオイルリング、、、

完璧に目詰まりし、正常なオイル供給の役目を果たしていたとは到底思えない、惨憺たる化石具合。

これで120km飛ばしてましたからエンジンパーツの守備範囲は広いですね。でもいつ焼き付きを起こしてもおかしくない状況です。

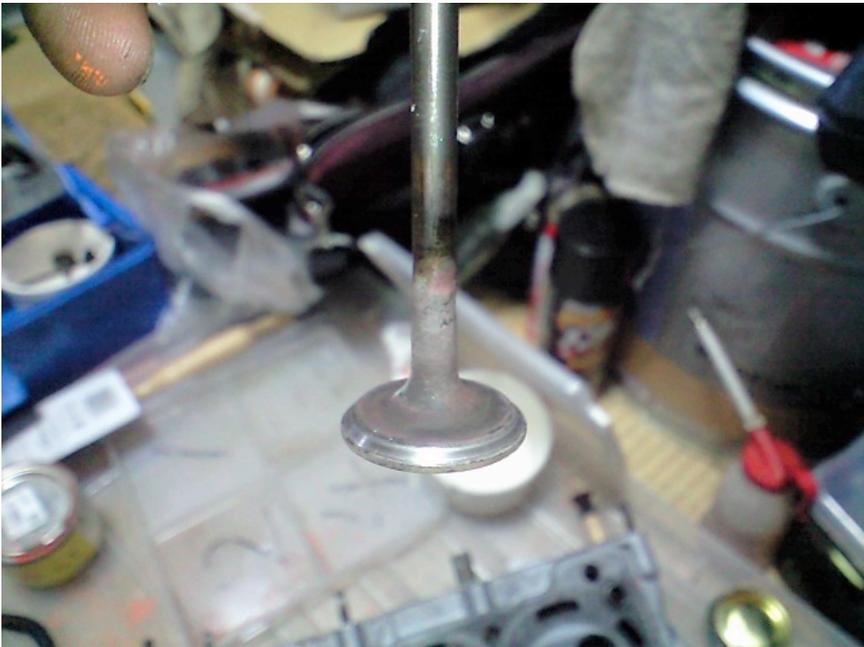
擦り合わせ前のバルブです。メタルクリーンでも落ちきらないバルブ面のこびりつきは擦り合わせることで面を出します。
