## キャロル エンジンオーバーホール作業

## 35万キロ走行車両

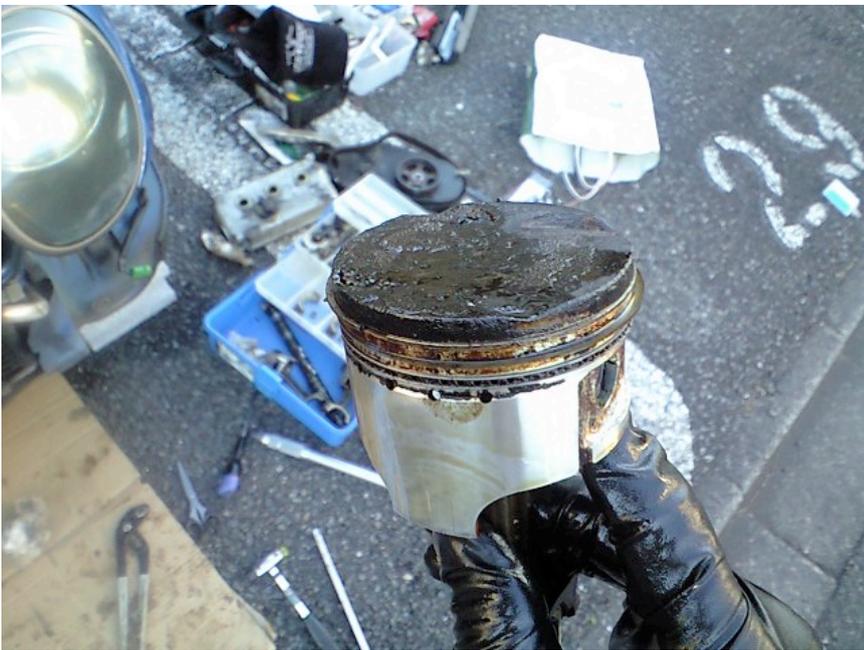
抜いた直後のピストン。  
塗装したかのごとくカーボンが張り付いています。  
ただ胴体部の傷は3番ピストンに許容内でうすく2本あっただけで、土台の状態はこちらも良好でした。

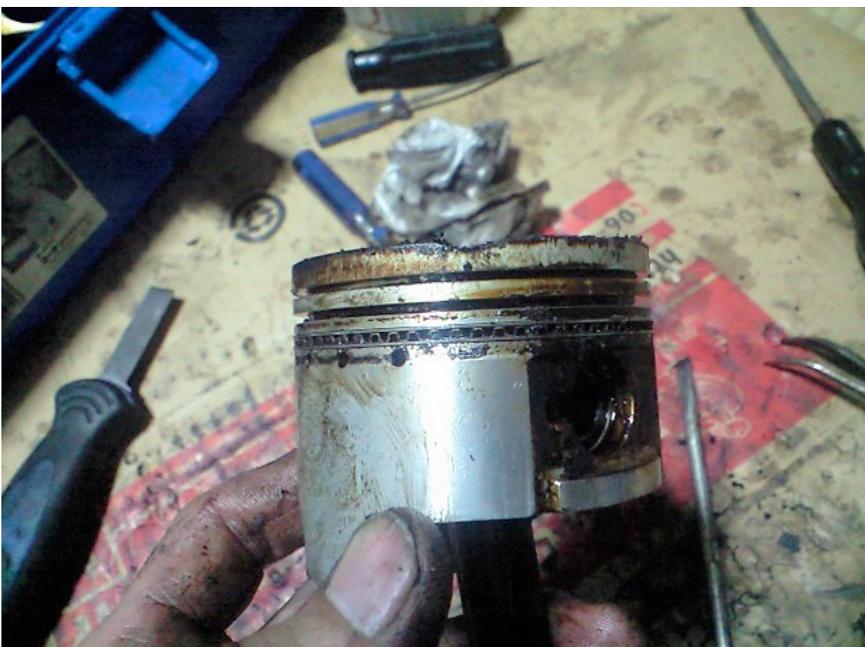
ここで驚愕の事実判明！

3段目のオイルリング、、、

完璧に目詰まりし、正常なオイル供給の役目を果たしていたとは到底思えない、惨憺たる化石具合。

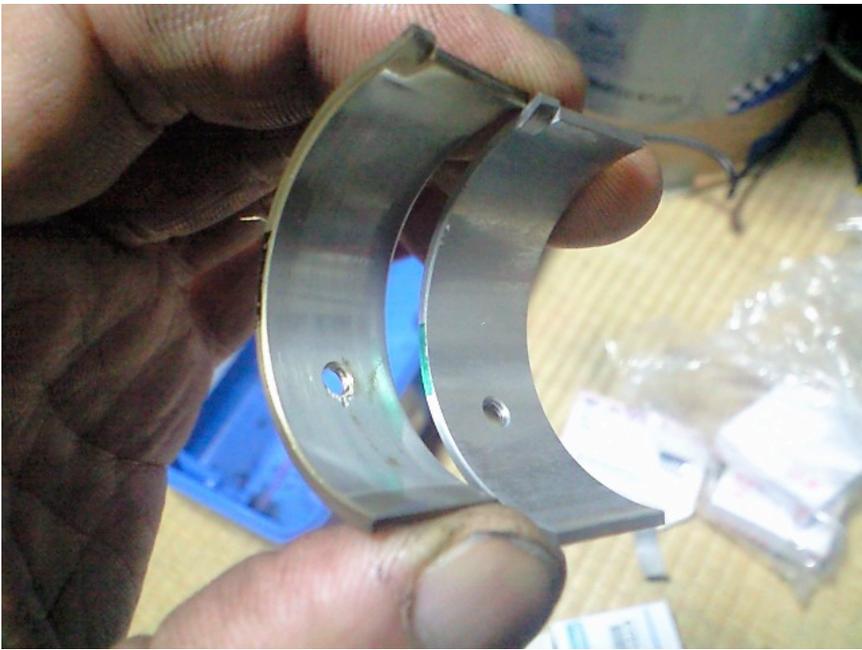
コンロッドベアリングの新旧比較。手前が35万キロ走破のベアリング。マイクロメーターで測ったところ、新品と全く同じ厚みだったので、オイル管理は良かったようです。ただオイルホールにカジリがあるのでこれも交換です。

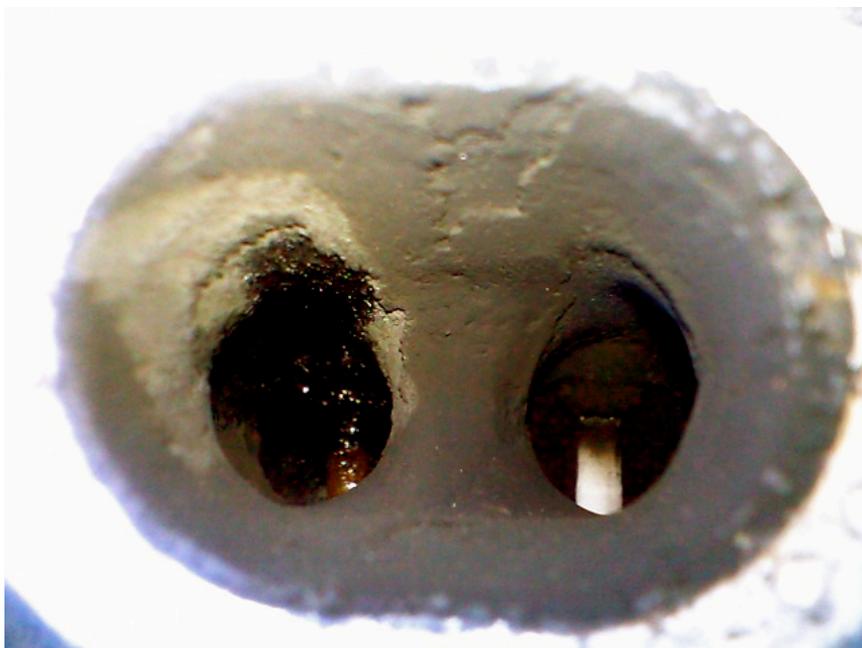
排気ポート。清掃前。

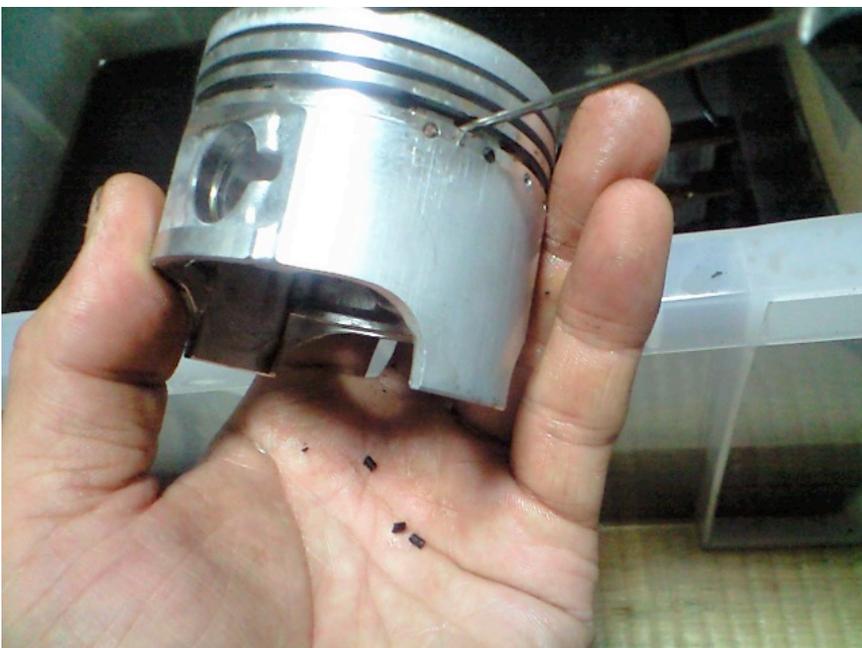
オイルホールも完全にカーボ  
ンが詰まっているのでリテー  
ナーで貫通させます。  
手のひらに落ちている塊が穴に  
詰まっていたままの形のカーボ  
ン。ゴキブリの糞を連想しまし  
た。

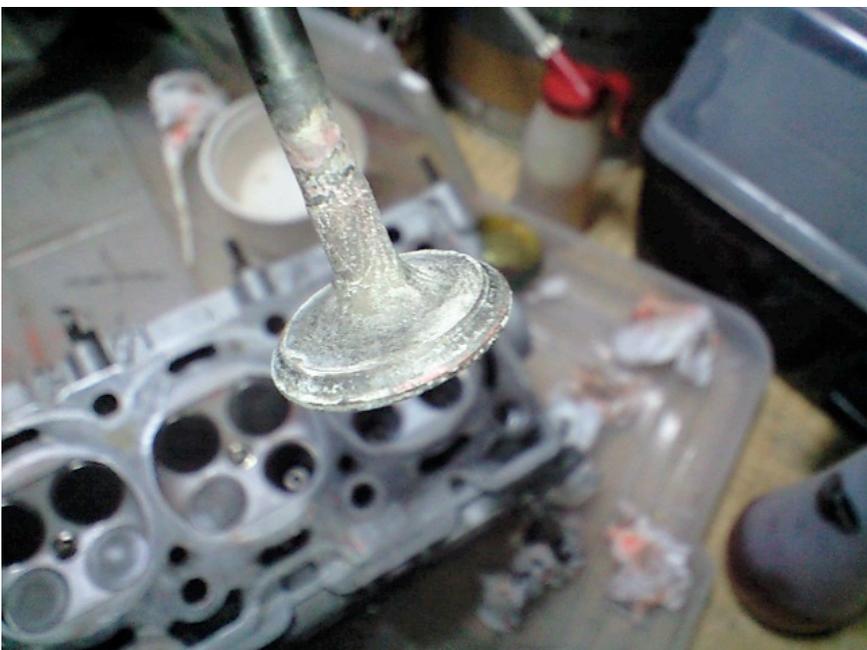
擦り合わせ前のバルブです。メタルクリーンでも落ちきらないバルブ面のこびりつきは擦り合わせることで面を出します。

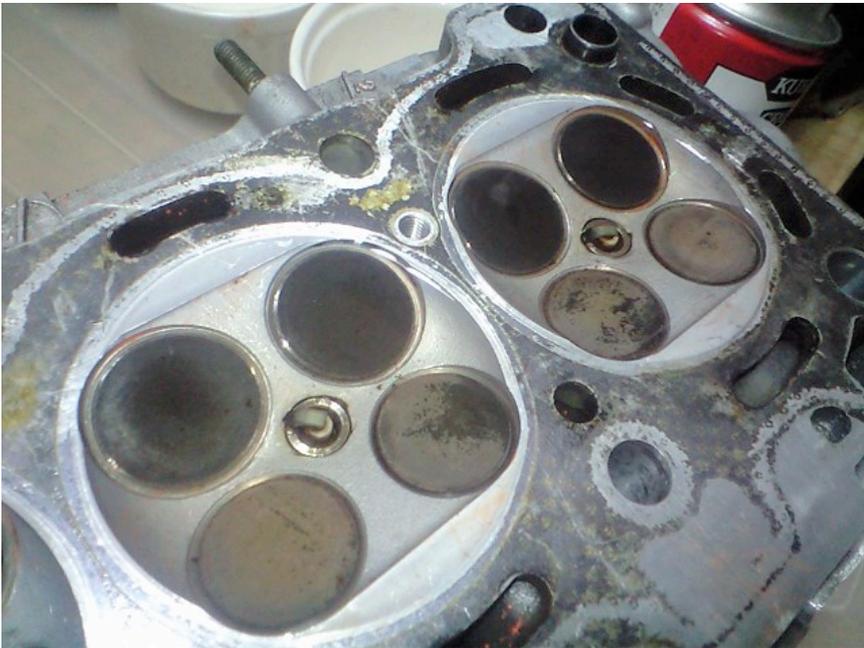
擦り合わせが12バルブすべて済んだら、灯油を満タンにして15分ほど放置します。油面が下がっていなかったら密着度OKと判断します。実際組みつけたらスプリング張力もかかってくるのでこれで十分です。分解前にも灯油チェックを行いました。あの35万キロのカーボンまみれでもスプリングを外す前は漏れはありませんでした。

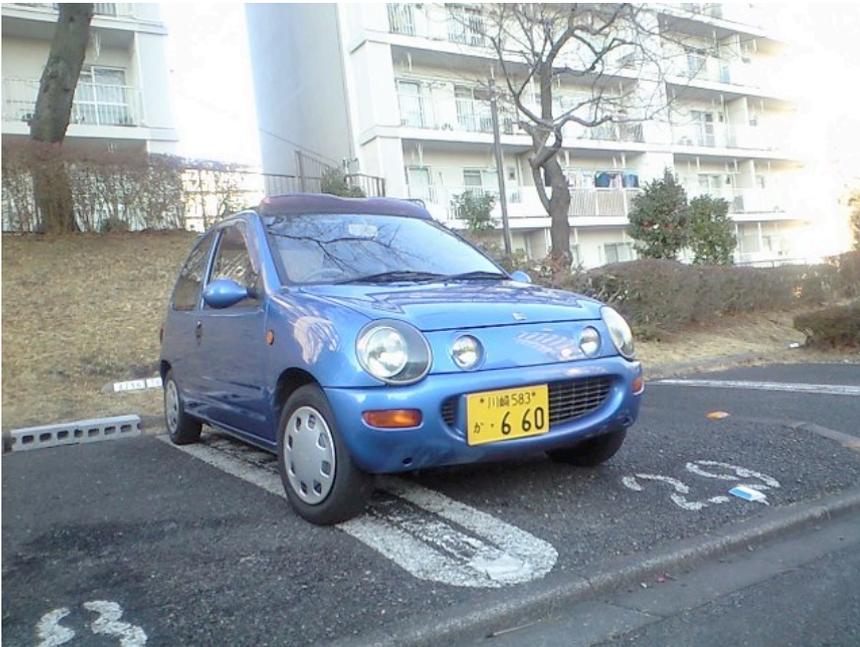
一番最後の点火位置調整がいちばんビビりました。位置がズれてたのでバックファイヤー気味の爆発がキャブから起こり、へたりまくりました。あとブローバイガスの配管がちゃんとしていないとエンジンで正常に回らないんですな。綺麗な混合気だけじゃなく、清濁合わせ飲んでようやく性能を発揮するエンジンなようです。勉強になりました。いないとは思いますがF6Aキャロル、アルトの整備をされる方、ご参考までに。

その後、LLCを充填して火入れを行いディストリビュータの点火位置を調整します。一番エンジン回転がスムーズになるところで調整しました。写真なので音が伝わりませんが、無事、厳かにエンジン稼働中です。
